ПАСПОРТ ДОСТУПНОСТИ ОБЪЕКТА СОЦИАЛЬНОЙ ИНФРАСТРУКТУРЫ

МБДОУ Детский сад № 1 «Росинка»,
г. Калтан, п. Малиновка, ул.60 лет Октября, 11А

ПАСПОРТ ДОСТУПНОСТИ
объекта социальной инфраструктуры (ОСИ)
№ 112

АКТ ОБСЛЕДОВАНИЯ
объекта социальной инфраструктуры
К ПАСПОРТУ ДОСТУПНОСТИ ОСИ № 112

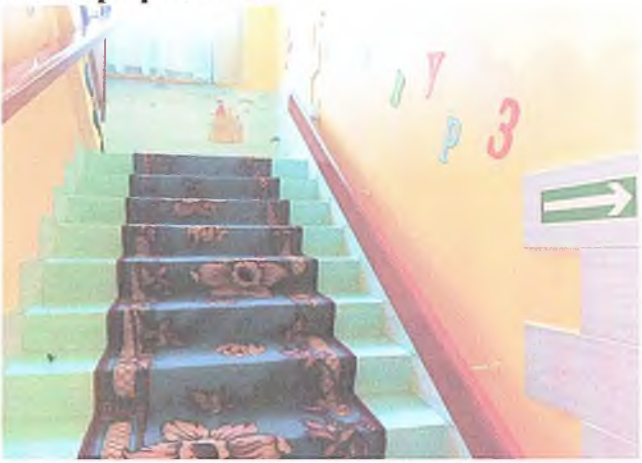
Фотография № 8

3.2	Лестница (внутри здания)	есть	34	8	отсутствует пандус	К, О, С	установить телескопический пандус, контрастную разметку	индивидуальное решение с ТСР
3.3	Пандус (внутри здания)	нет	-	-	-		-	-
